12 december 2024

Visuele inspectie opstallen vv Sliedrecht

Jeroen Geurts en Janneke Rijksen | Drijver en Partners

2420JR

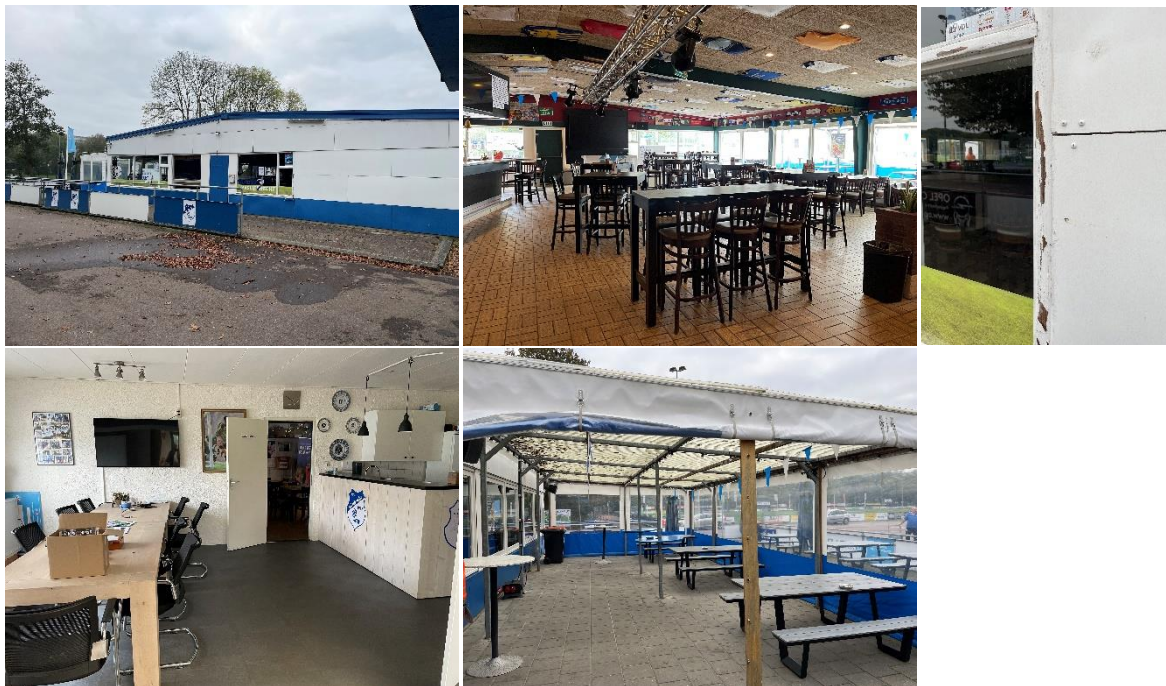
*Foto's kantine en bestuurskamer*

Bevindingen: de kantine is ondanks haar leeftijd in voldoende staat. Uiteraard zijn er diverse sporen van ouderdom zoals het loslaten van verf op de buitenkozijnen, gevelplaten die onderling open staan, enkel glas, etc. Aan de binnenzijde is het schoon en ook het sanitair en tegelwerk is door eerdere vervanging in voldoende staat. Er zijn geen sporen van lekkages. De CV ketel (2022, Intergas) verkeert in prima conditie. De bestuurskamer verkeert in goede staat. Buiten op het terras is door de vereniging een losstaande veranda gerealiseerd van staal, golfplaten dak en wanden van zeil. Indien de schoonmaak en het dagelijks klein onderhoud intact blijven, dan zal dit gebouw de komende 5 jaar nog prima dienst kunnen doen als kantine en bestuurskamer.

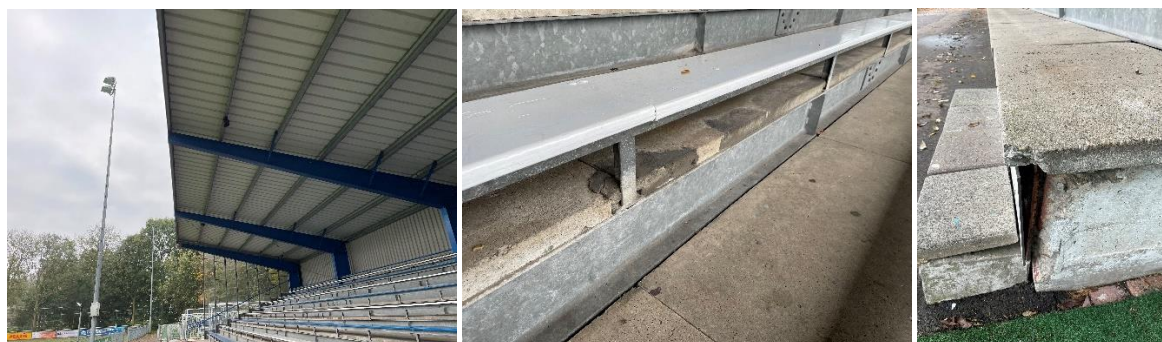
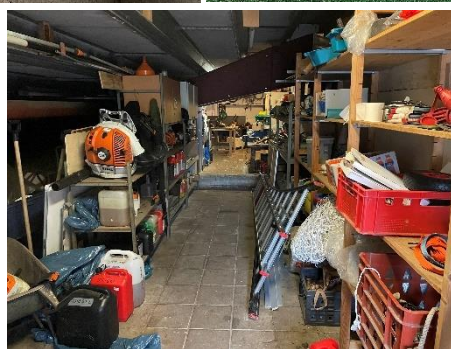
Foto's tribune hoofdveld

Bevindingen: de tribune is ondanks de leeftijd in voldoende bruikbare staat om nog enkele jaren van dienst te zijn. Duidelijk zijn wel de sporen van roest en betonrot. Op diverse plekken steekt het wapeningsstaal uit en is geroest. De hoofd draagconstructie is in voldoende staat. Ook aan de onderzijde is dit te zien, daar waar de vereniging onder de tribune opslagruimte heeft gecreëerd. Door het partieel herstellen van kleine gebreken die mogelijk klein letsel kunnen aanbrengen is het gebruik van de tribune verantwoord.

| | Opstallen | Status | eigenaar |
|---|---|---|---|
| 2 | Tribune | Redelijk. Bij partieel klein onderhoud nog 5 jaar bruikbaar | Vv Sliedrecht |

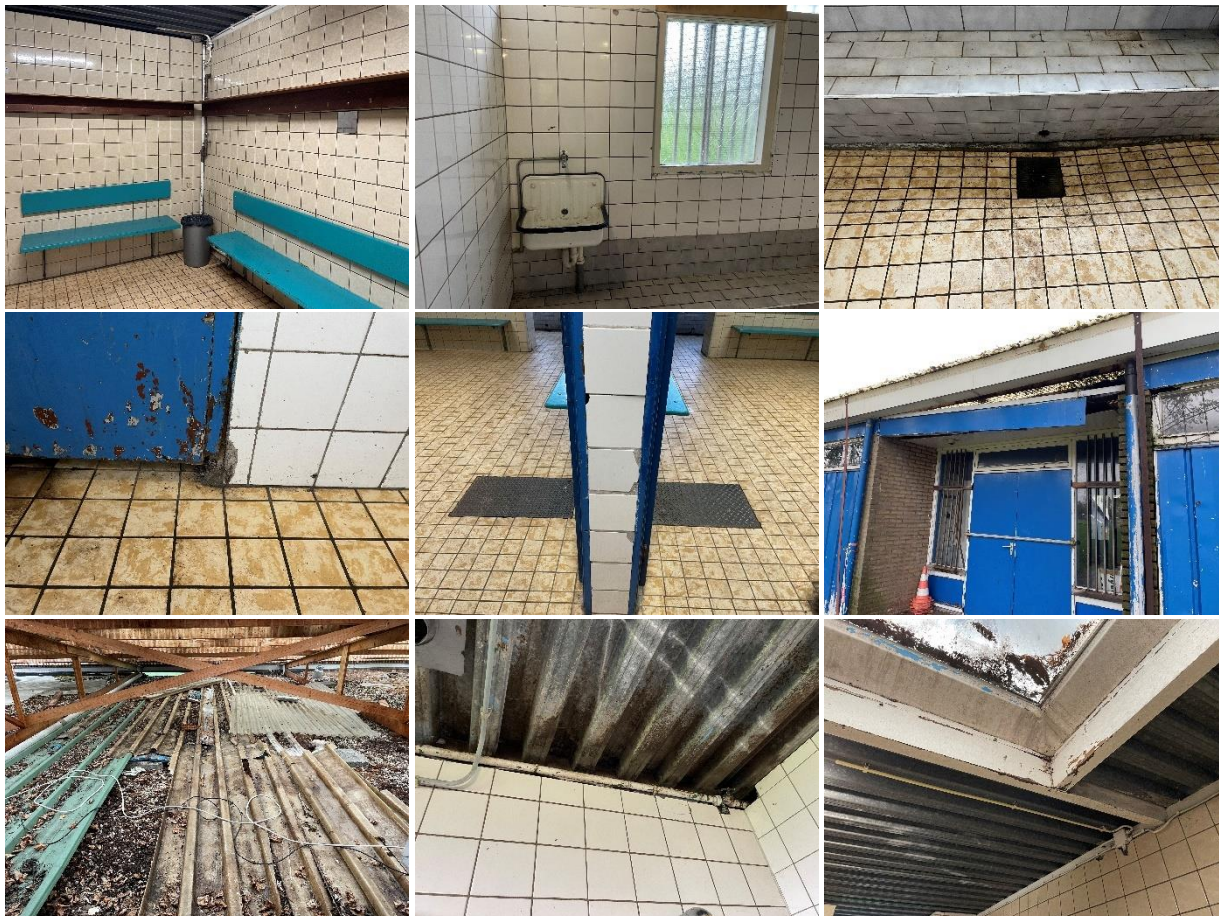
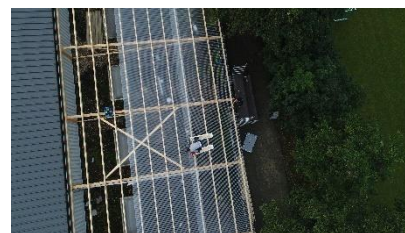
*Foto's kleedgebouw achter tribune*

Bevindingen: de staat van de 10 kleedkamers, waarvan 8 in gebruik (omdat 2 kleedruimten al zijn afgesloten), is erbarmelijk en ons inziens niet bruikbaar. Qua hygiëne en veiligheid zijn deze ruimten volledig afgeschreven. Ventilatie is sterk onvoldoende of afwezig in de kleedkamers, waardoor schimmel en roest ontstaat. Enkele stalen dakplaten beginnen zelfs op hun oplegging te roesten.

De houten constructie voor de daklichten is verrot. Tegelwerk raakt los en geeft scherpe randen. De buiteningang aan de achterzijde is buiten gebruik gezien het gevaar van loszittende delen van dak en boeiboord. De aanwezige scheidsrechters ruimten zijn gedateerd maar zijn gezien hun staat van afwerking nog bruikbaar.

Het vervaardigde dak is echt een noodoplossing om het verweerde dak eronder af te schermen en lekkages te voorkomen. Eventueel noodweer (hetgeen in Nederland steeds extremer wordt) kan het provisorische dak zwaar beschadigen, waardoor ook het verweerde dak volledig aan de weersomstandigheden wordt blootgelegd. Met alle gevolgen van lekkage, wegwaaien e.d. van dien. Wij achten het onverantwoord om deze accommodatie nog 5 jaar in de lucht te

houden en adviseren deze kleedaccommodatie zo snel als mogelijk te sluiten danwel te vervangen voor een tijdelijke accommodatie (zie ook conclusie en aanbeveling).

Dit geldt niet voor het kleedgebouw achter de tribune. Deze is in een erbarmelijke staat waarbij hygiëne en veiligheid van de sporters niet gewaarborgd kan worden. Wij adviseren om dit gebouw zo spoedig mogelijk te sluiten, danwel te vervangen voor 'tijdelijke' kleedunits. Dit laatste zou kunnen door het gebouw tot aan de betonnen vloer te amoveren en op de vloer nieuwe units te plaatsen.

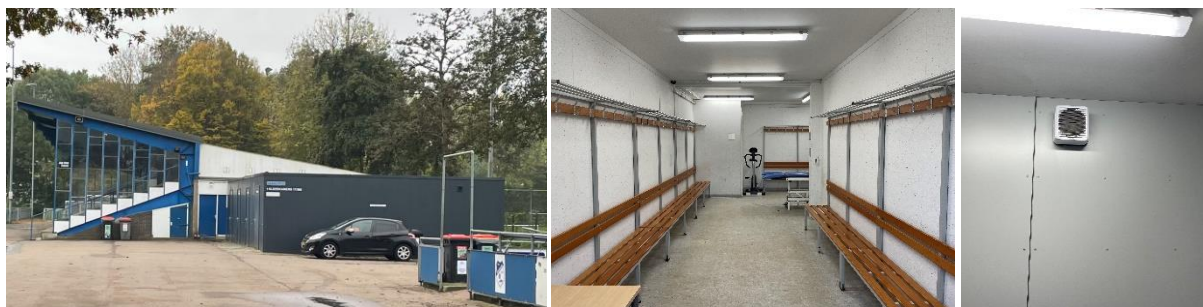
Bevindingen: deze units zijn geplaatst in 2017 door de gemeente, en verkeren in een prima conditie. Doordat ze gesitueerd zijn op stenen poeren vrij van de grond, is de kans voor optrekkend vocht beperkter als dat ze 'koud' op de ondergrond zijn geplaatst. Bij handhaven van schoonmaak en klein onderhoud door de vereniging zoals ze nu doet, kunnen deze units zeker 5 jaar mee. Aandachtspunt blijft wel de marginale ventilatie van iedere unit, deze is zeer beperkt. Dit in relatie tot het mogelijk ontstaan van schimmelvorming.

Foto's kleedunits naast tribune

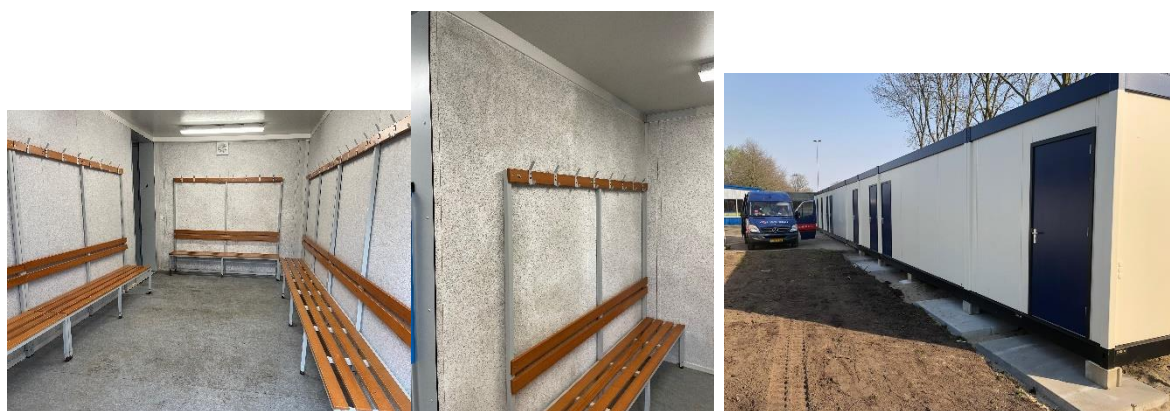
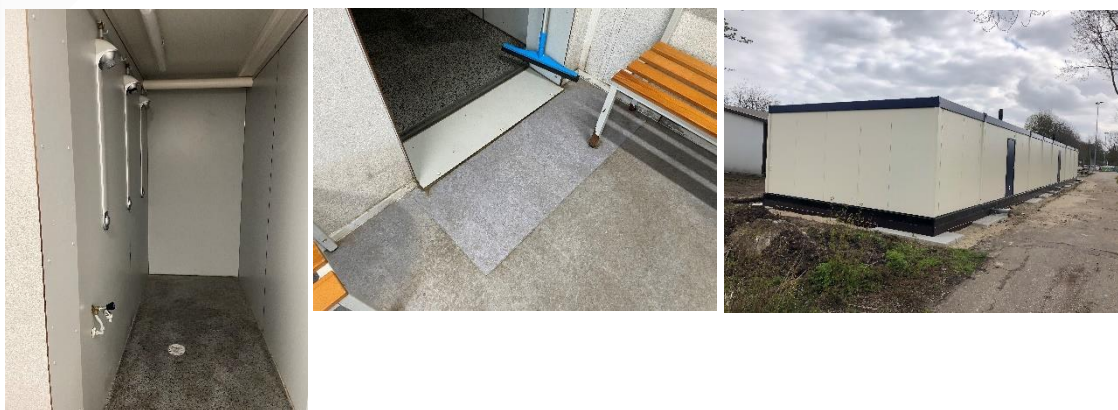
*Foto's kleedunits naast kantine*

Bevindingen: deze units zijn geplaatst in 2020, door de gemeente Sliedrecht en daarmee ook hun eigendom. De units, 7 stuks kleed- wasruimten en een toiletunit, verkeren in een redelijke conditie. Doordat deze units niet gesitueerd zijn op een stenen ondergrond maar 'koud' op de ondergrond zijn gezet, ontstaat optrekkend vocht in de houten onderconstructie en daarmee onder de vloerafwerkingen. De aanwezige 'kruipruimteventilatie' werkt wellicht onvoldoende. Op sommige plaatsen is al beweging in de ondervloer merkbaar.

Aandachtspunt blijft ook de marginale ventilatie en verwarming van iedere unit. Deze is zeer beperkt aanwezig. Hierdoor is de kans op het ontstaan van schimmelvorming nadrukkelijk aanwezig en zelfs al beperkt zichtbaar op een aantal plekken.

Bij handhaven van schoonmaak en onderhoud door de vereniging kunnen deze units waarschijnlijk nog 5 jaar mee, al is de status van de ondervloer een blijvend aandachtspunt. Mogelijk dient hier partieel delen hersteld te worden in de komende jaren. Dit is overigens in 1 unit al gebeurd.

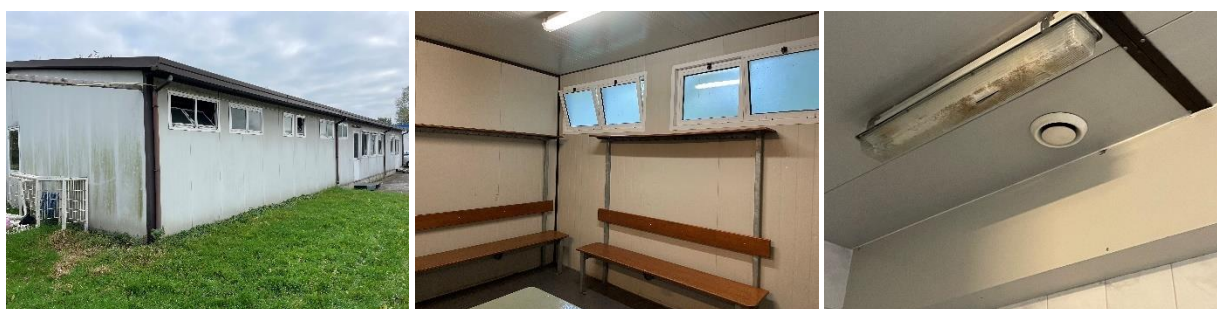
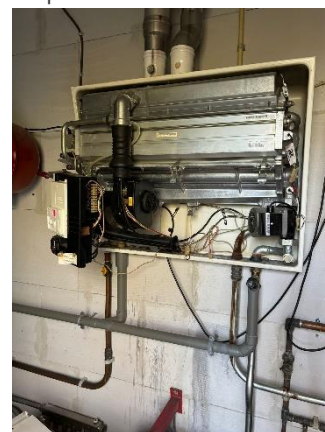
*Foto's kleedgebouw naast de kantine*

Bevindingen: dit gebouw dateert uit de jaren '90, door de voetbalvereniging gerealiseerd en daarmee ook hun eigendom. De 5 kleed- wasruimten verkeren in een redelijke conditie. Doordat er regelmatig partieel onderhoud plaatsvindt is het gebruiksniveau qua onderhoud en hygiëne acceptabel. Ook de sanitaire ruimten zien er verzorgd en voldoende acceptabel uit. Dit geldt ook voor de activiteitenruimte. Het materiaal zorgt ervoor dat schilderwerk van de kozijnen niet noodzakelijk is in de komende jaren. Aandachtspunt blijft ook hier de marginale ventilatie in het gebouw. Deze is beperkt aanwezig. Hierdoor is de kans op het ontstaan van schimmel nadrukkelijk aanwezig en zelfs al zichtbaar op een aantal plekken. Daarnaast zijn ook de scheidingswanden binnen het gebouw van sandwich en dit zorgt voor enige beweging in de constructie. Met name daar waar wandtegels zijn geplaatst is dit geen langdurige oplossing. Diverse tegelwanden scheuren of er laten tegels los. De vereniging lost dit op door kunststof platen voor het wandtegelwerk te plaatsen. Esthetisch niet de fraaiste oplossing maar voor nu wel praktisch. Voornaam aandachtspunt zijn de CV-ketels. Deze dateren uit 2003 en zijn afgekeurd door de onderhouds -installateur en daarmee aan vervanging toe. In verband met de hoge kosten voor vervanging is dit uitgesteld.

Bij handhaven van schoonmaak en klein onderhoud door de vereniging zoals tot nu toe is uitgevoerd, kan dit gebouw nog 5 jaar mee. Hierbij zal wel een oplossing voor de CV-ketels gevonden dienen te worden. Of middels tijdelijke voorzieningen of bijvoorbeeld een 2<sup>e</sup> hands ketel. Dit zou mogelijk kunnen zijn bij sluiting van het oude kleedgebouw achter de tribune zoals geadviseerd bij onderdeel 3. Hier hangt een goed werkende cv-ketel uit 2017. Bij eventueel nieuwe ketels kan gedacht worden aan een warmtepomp icm zonnepanelen welke straks overgezet worden naar de nieuwbouw. De vraag is of hiervoor nu op de bestaande locatie voldoende capaciteit is op het elektriciteitsnet.
