RESTAURATIEPLAN

Raadhuis van Sliedrecht

29 november 2022

Onderhavige rapportage geeft de resultaten van de bouwtechnische inspectie en het plan voor het bouwtechnisch herstel weer. De rapportage bevat daartoe de volgende onderdelen:

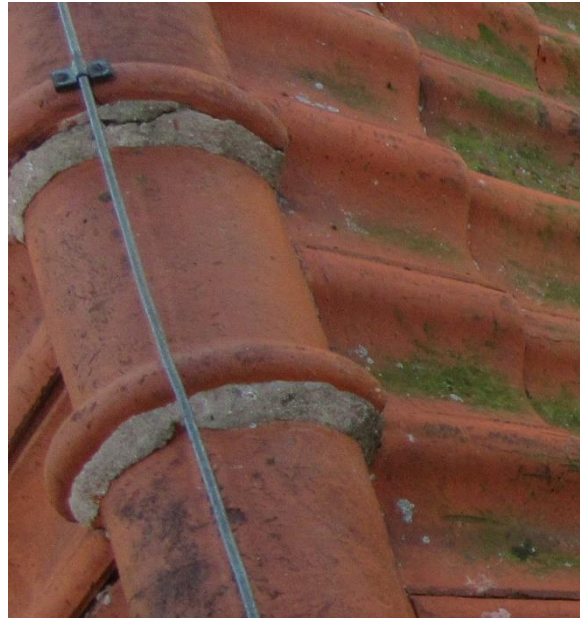
De dakpannen en leipannen zijn over het algemeen in goede staat, maar de mortel onder de nok- en kepervorsten is overal vrij sterk verweerd en bemost; de mortel is plaatselijk los en vertoont openingen. Er zijn enkele vorsten gescheurd.

- Afnemen en opnieuw in mortel leggen van de hoek- en kepevorsten.
- Nazien en herstellen van de pannendaken.
- Herstel van scheurvorming in de gevels d.m.v. inboeten / uittanden.

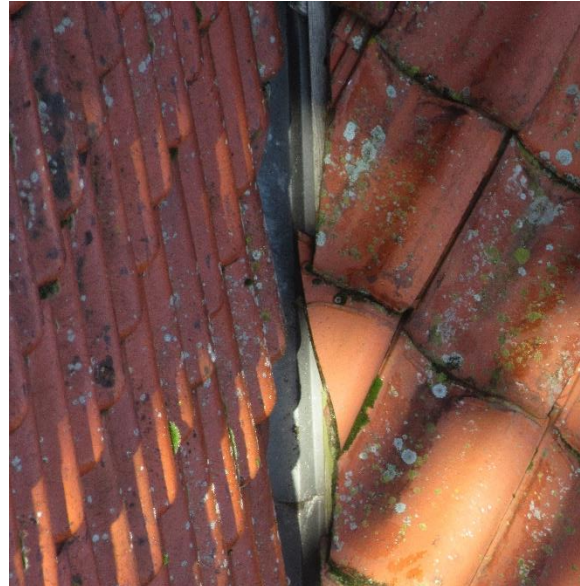
De pannen liggen niet overal even netjes langs de kilgoten; de bekleding van de kilgoten vertoont sporen van oudere reparaties en aanpassingen en lijkt niet overal even goed waterdicht. Het beschoot, tengels en panlatten zijn op diverse plaatsen langs de kilgoten zichtbaar; hier kan lekkage ontstaan.

- Vervangen van de kilgoten van de dakkapellen.
- Vervangen van de verholten goten van de dakkapellen.
- Vervangen van de verholten goten in het hoofddak, langs het basement van de toren.
- Vervangen van de kilgoten in het hoofddak.
- Nalopen en herstellen van de scheuren in de goot onder het hoofddak en de daken onder de lag aanbouwen van de dwarsbouwen.

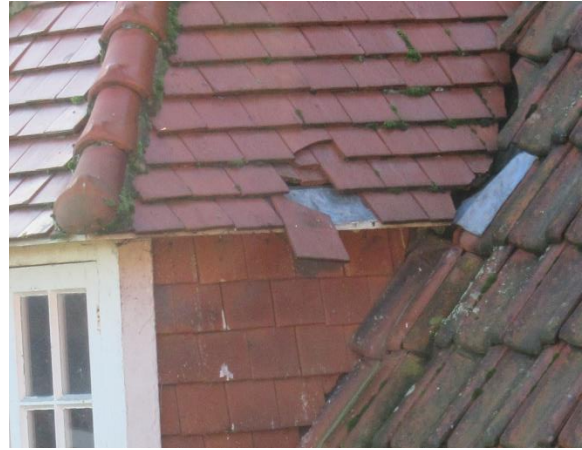
Bij één van de dakkapellen op het noordelijke dakvlak zijn er enkele leipannen mechanisch beschadigd.

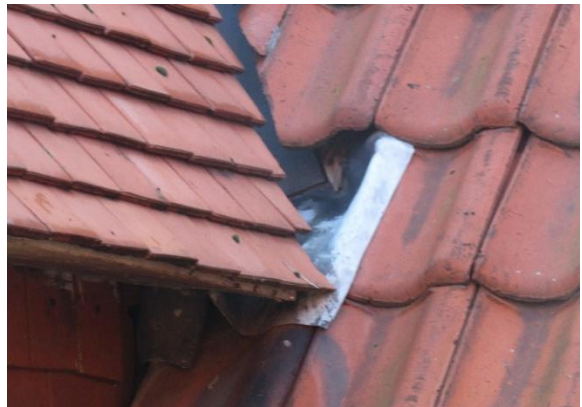
Bij diverse dakkapellen valt op dat er levensduur-verlengende herstellingen hebben plaatsgevonden aan de kilgoten, door deze te beplakken met EPDM; vermoedelijk komen hieraan gebreken voor door veroudering van het materiaal.

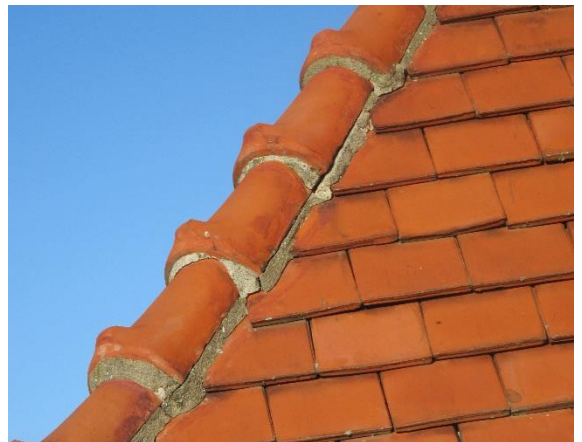
De nok- en kepervorsten van de dakkapellen zijn voor een aanzienlijk deel los; de mortel is verweerd. Bij een dakkapel op het zuidelijke dakvlak is de sluitkepervorst weggevallen.

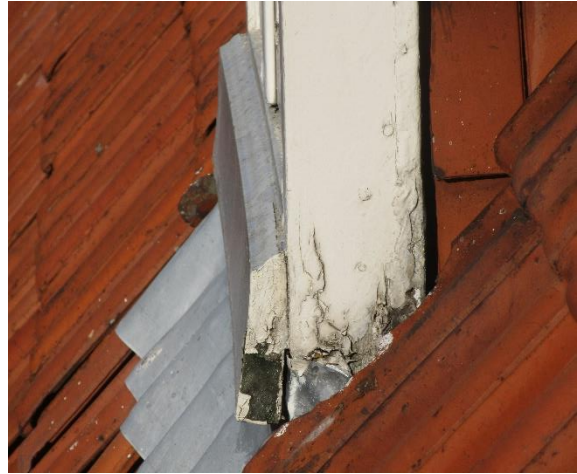
De kozijnen / hoekstijlen zijn plaatselijk aangetast, o.a. bij kapellen op het zuidelijke en westelijke dak.

De houtrotaantasting in de kozijnen van ramen en deuren wordt hersteld: kleine reparatie met behulp van Repair Care en grotere reparaties met behulp van nieuwe stukken oregon pine, met behulp van Repair Care aangelast aan het oude hout. Waar nodig worden dorpels van ramen geheel

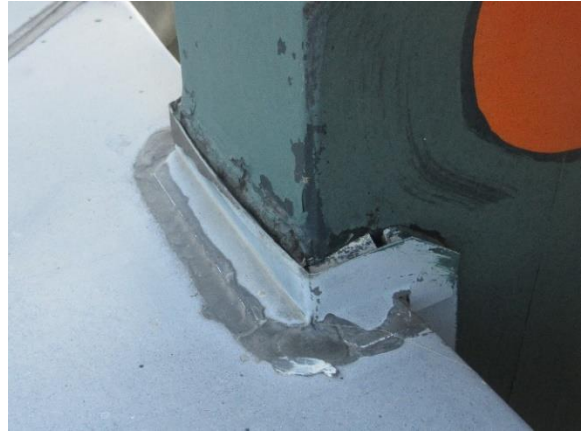
In de toren is de aansluiting tussen de zinkbekleding van de balustraden en de opgaande kolommen onder het dak open, waardoor regenwater onder het zink kan binnendringen. Het is niet ondenkbaar dat het hout hier is aangetast. Het zinkwerk is iets gecorrodeerd en met name de soldeernaden worden wat dun.

Bij de toren wordt alle houtrot gerepareerd. Boven de zinkbekleding op de stijlen wordt een loodstrook aangebracht waardoor er geen lekkage meer zal kunnen ontstaan als de kit herloskrimpt, zoals in de huidige situatie. De vlaggenmaststeun en het frame van het luik worden in het werk ontroest en geconserveerd. Alle houtwerk wordt geheel geschilderd, op basis van een kleurstelling die wordt bepaald door de architecten aan de hand van kleurhistorisch onderzoek.

- Aanbrengen van nieuwe stukken lood NHL 35 ter plaatse van de scheuren en de ontbrekende delen in de zuidgevel als afdekking op de plintlijst.
- Aanbrengen van strookjes muurlood in de stijlen van de toren, boven de zinkbekleding.

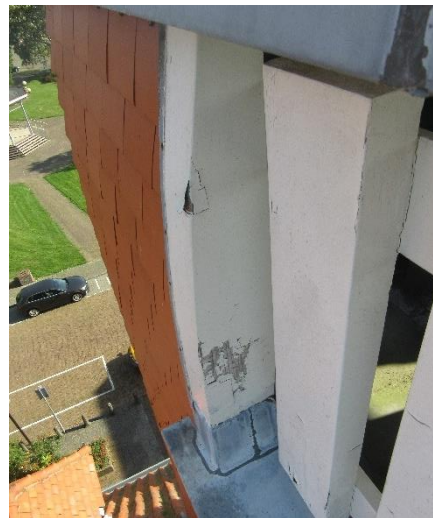
Het schilderwerk van de toren is zeer schraal; daardoor zijn er plaatselijk delen licht aangetast door houtrot en zijn er verwerkingsscheuren ontstaan.

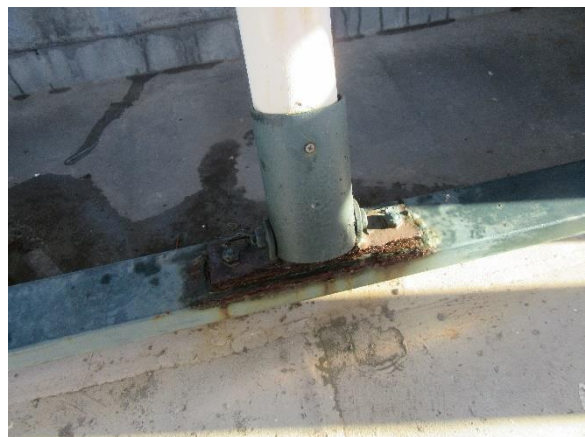
De steunen voor de vlaggenmast van de toren zijn sterk gecorrodeerd.

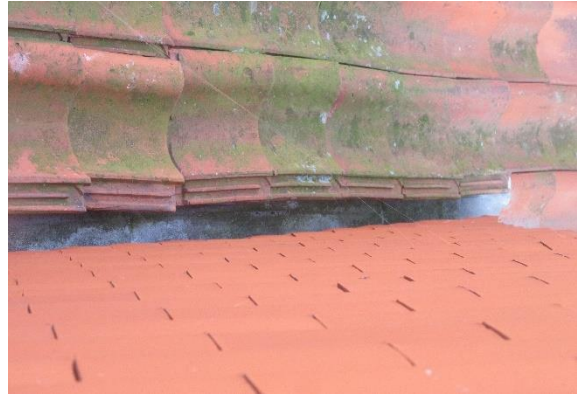
Het zink van de verholen goten rond de toren is gecorrodeerd.

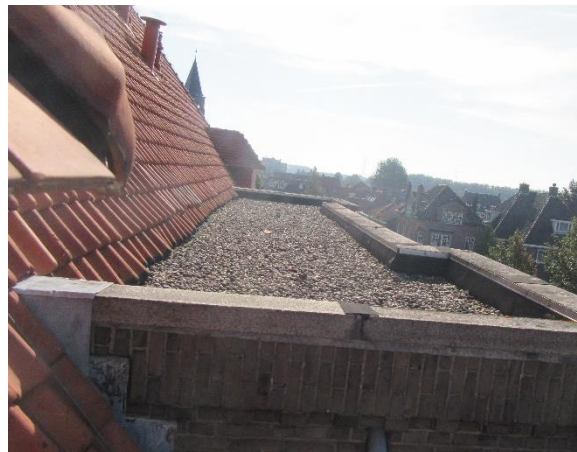
De bitumineuze dakbedekking van het risalerende bouwdeel is naar verwachting verouderd; de kit van de knelprofielen rondom is verdroogd en er is kans op lichte lekkage. De voegen tussen de dakrandelementen zijn afgeplakt met strookjes bitumen, die door UV verouderd zijn. De dakpannen boven het platte dak liggen te laag en rusten aan de onderzijde op het bitumen.

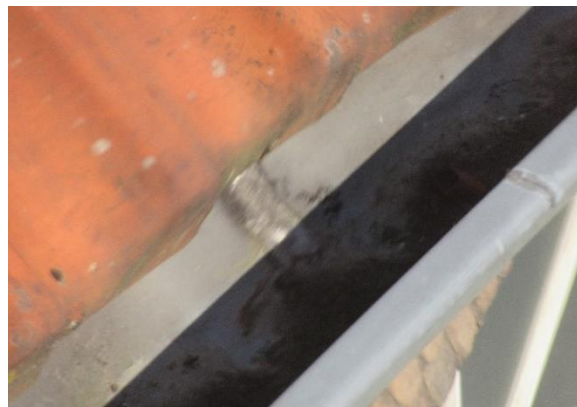
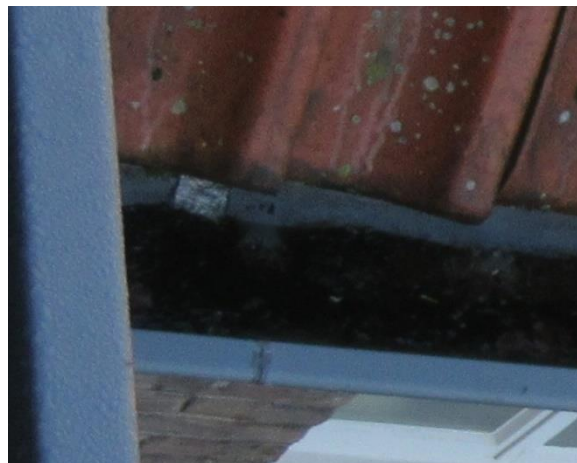
De mastgoten rondom het pand zijn voor het grootste deel nog in goede staat, maar in de westelijke lage aanbouw zijn meerdere soldeernaden gescheurd.

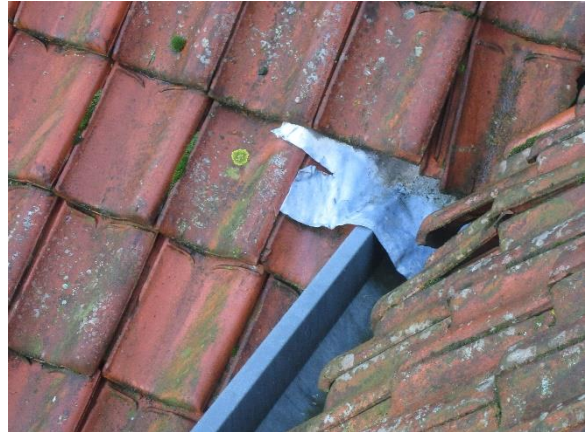
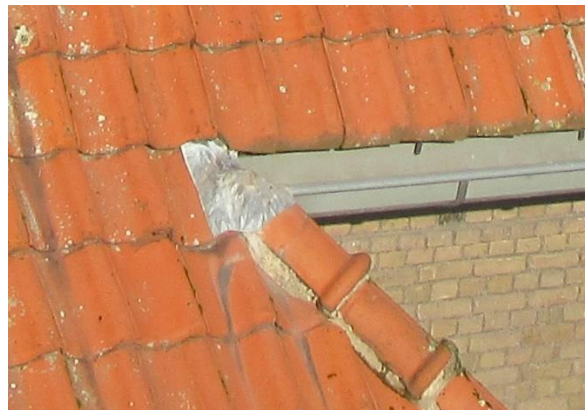
De aansluiting tussen het pannendak en de goten van de dwarskappen is wat rommelig uitgevoerd en is kwetsbaar voor opwaaien en beschadigen.

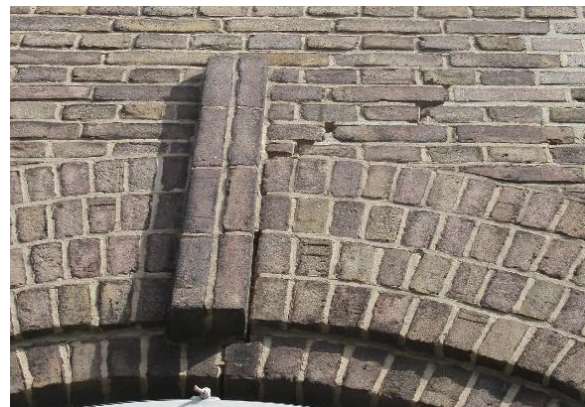
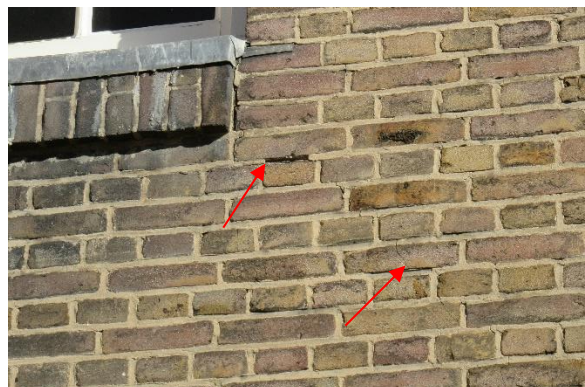
Het gevelmetselwerk vertoont op enkele plaatsen lichte zettingsscheuren: boven de centrale vensters in de beide noordelijke kopgevels en boven / onder diverse vensters in de zuidgevel. Zie voor een exacte aanduiding de opnametekeningen.

Alle scheuren in de gevels worden uitgetand, d.w.z. dat kapotte stenen worden ingeboet en dat de scheur ter plaatse van voegen diep wordt uitgehakt en opnieuw afgevoegd. Losse delen metselwerk worden eveneens ingeboet. Uitgesleten voegwerk wordt uitgehakt en opnieuw platvol gevoegd. Roestende oude pennen e.d. worden uitgeboord, waarna de gaten in de voegen of stenen worden afgevoegd resp. worden aangeheeld met steenreparatiemortel. De afdekking op de kelderkoekoek wordt weer rechtgelegd en erboven wordt een strook muurlood aangebracht. Het lood op de raamdorpels op de 1^e verdieping wordt opnieuw afgekit op de dagkanten van de vensters met een bezande kit. De scheuren in de loodafdekking op het plint worden gerepareerd door hierin een nieuw stukje lood te solderen. De te korte loodstrook op de zuidgevel wordt vervangen. De sterk gecorrodeerde ventilatioeroosters worden vervangen door nieuwe roosters en worden afgeschilderd.

Ter plaatse van scheuren in de gevels moeten de beschadigde stenen worden ingeboet en moeten de scheuren in de voegen worden uitgetand. Uittanden houdt in dat de scheur ter plaatse van voegwerk diep (minimaal 5 cm) uitgehaald en opnieuw afgevoerd wordt. Eventueel kan er gebruik gemaakt worden van rvs voegwapening om gescheurde delen muurwerk weer aan elkaar te verbinden als dat niet door middel van inboetwerk te realiseren is, maar bij grotere muurdikten heeft dit niet het beoogde effect en kan dit zelfs averechts werken. Wapening mag daarom alleen worden toegepast in overleg met de directie, alsmede met een advies van een constructeur en de fabrikant / leverancier.

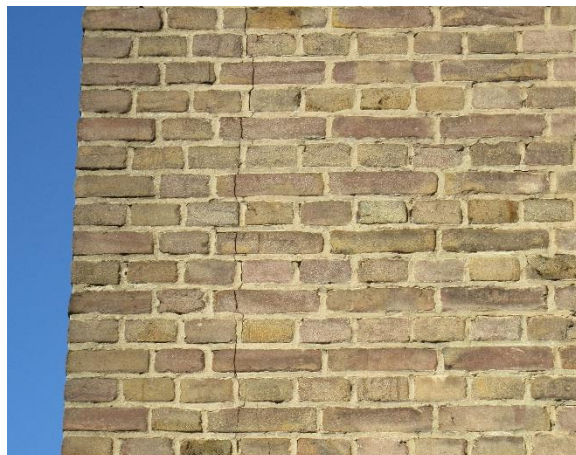
In de oostelijke gevel van de uitbouw met de raadszaal bevindt zich een verticale scheur.

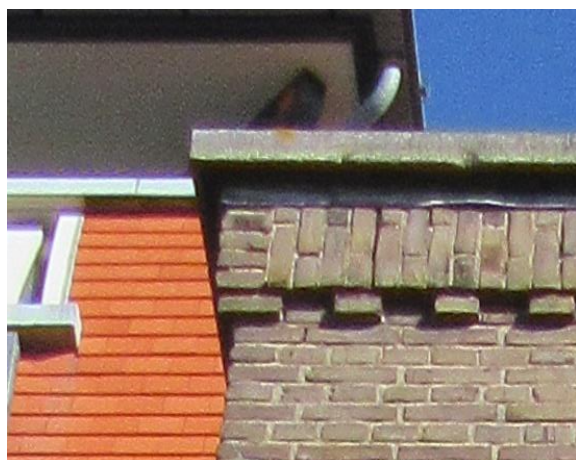
In de rollaag van de uitbouw t.b.v. de raadszaal in de zuidgevel bevindt zich een verticale scheur.

- Uittanden van de scheuren in de gevels.
- Vrijhakken en opnieuw aanmetselen + voegen van de ventilatieroosters.
- Inboeten van de losse stenen in de rollaag van de uitbouw tegen de zuidgevel.

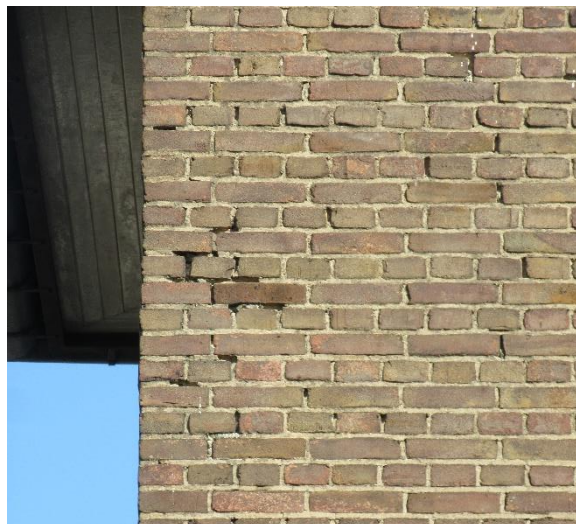
In de zuidgevel is er op de hoek met de westgevel sprake van uitgesleten voegwerk

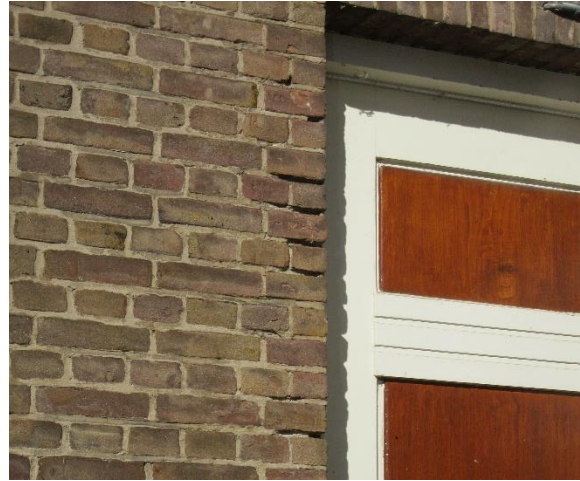
Langs de oostelijke dienstentree in de uitbouw tegen de zuidgevel is er enig uitgesleten voegwerk.

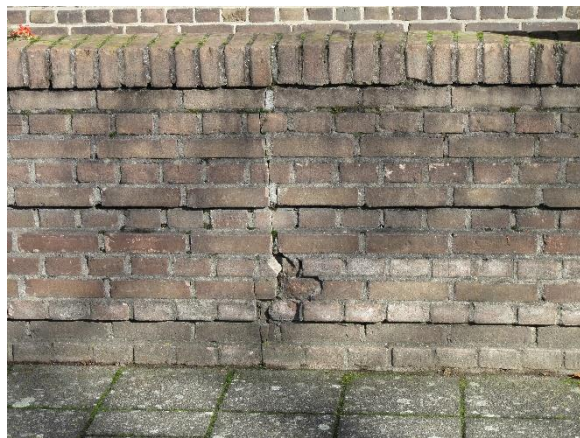
In het tuinmuurtje voor de westelijke dienstentree in de uitbouw tegen de zuidgevel bevindt zich een scheur en zijn diverse stenen beschadigd.

- Zwamdodend behandelen van het muurwerk rond de kelderkozijnen door een hierin gespecialiseerd bedrijf.
- Uittanden van de scheur in de muur t.p.v. de zuidgevel en inboeten van beschadigde steen in deze muur.

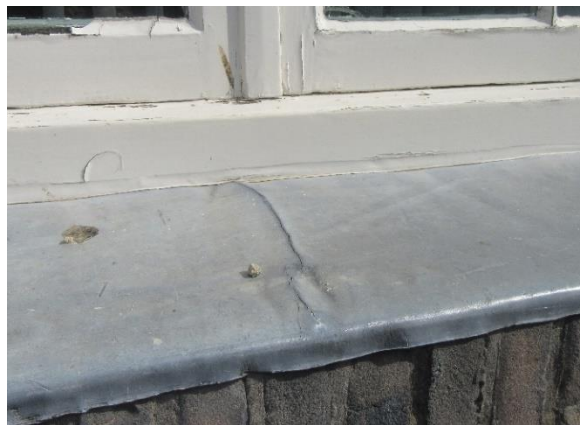
De loodbekleding op de plintlijst en op de raamdorpel bevat in de zuidgevel en in de westgevel enkele scheuren als gevolg van het kruipen van het lood door thermische spanning, in combinatie met het verdrogen van het lood door veroudering.

- Repareren van het gescheurde lood op de plint, alsmede vervangen van enkele meters van deze loodbekleding t.p.v. de zuidgevel, waar de omgezette rand ontbreekt.

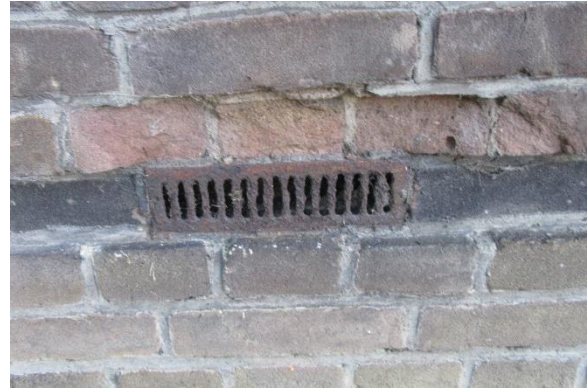
Rondom het gebouw bevinden zich in het plint gietijzeren ventilatieroosters die over het algemeen zeer sterk gecorrodeerd zijn. Plaatselijk zijn rond de roosters stenen beschadigd.

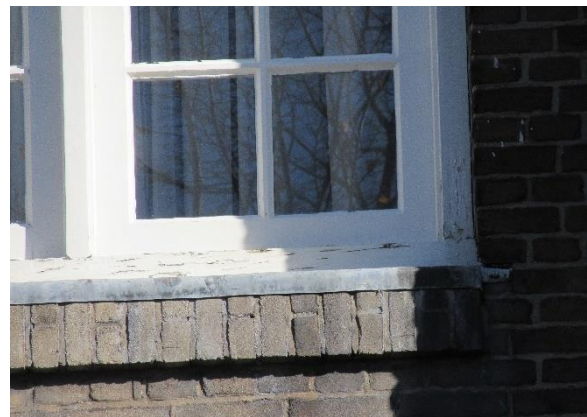
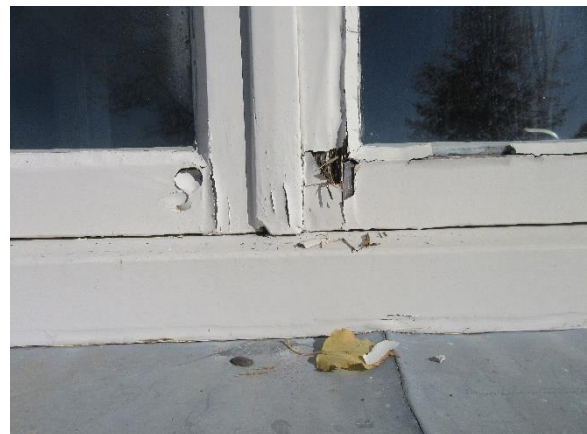
In de zuidgevel zijn de dorpels van veel kozijnen en ramen in meer of mindere mate aangetast door houtrot. Bij eerdere herstellingen zijn veel schades dichtgeplamuurd, waardoor de schade nu niet overal meteen zichtbaar is, maar bij het uitvoeren van het schilderwerk zal dit alsnog aan het licht komen.

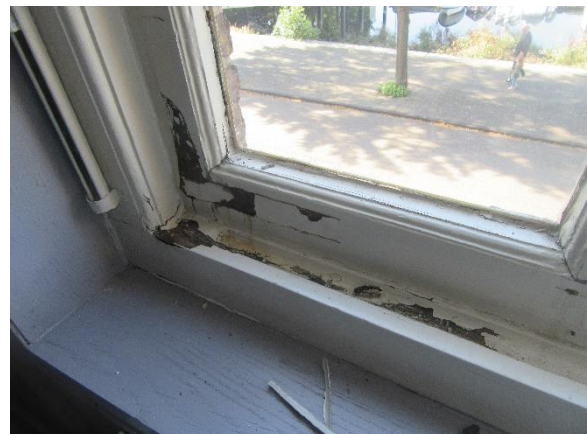
In de raadszaal zijn alle ramen aangetast en beschadigd door houtrot en corrosie van de stalen hoekijzers

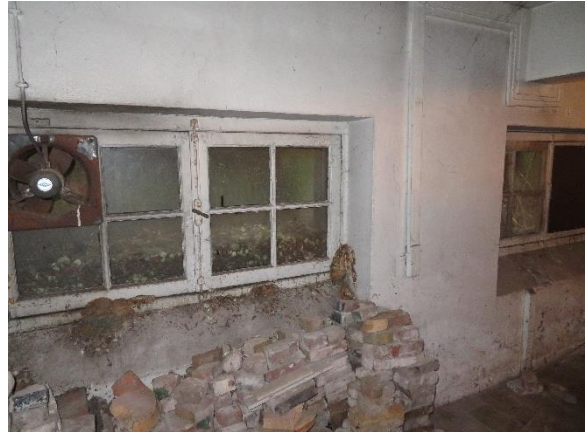
De kelderkozijnen in de oostgevel zijn aangetast door zwam

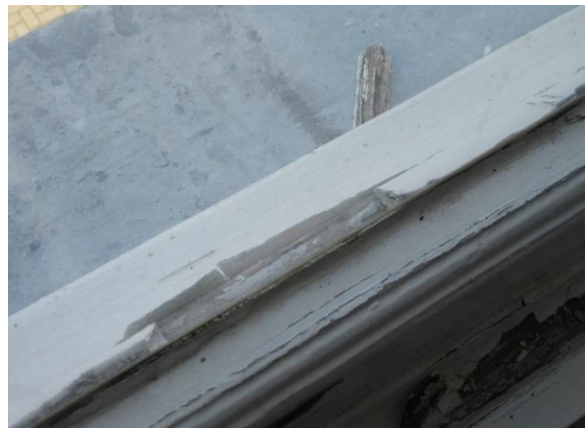
De stopverf van de beglazing is ter plaatse van de zuidgevel sterk verdroogd en is bij veel ruiten los of weggevallen; bij de overige gevels is er sprake van enige scheurvorming in de stopverf.

Stopverfzomen van bestaande enkele beglazing herstellen door losse delen te verwijderen en aan te helen met lijnoliestopverf, fabr. Allbäck. De glassponning vooraf afwerken met schellak en aanbrengen met behulp van een stopmes. Goed in de sponning vastzittende, maar door droogtescheuren beschadigde stopverf herstellen door deze te overschilderen met een stopverfpapje van lijnoliestopverf met een paar druppels terpentijn.

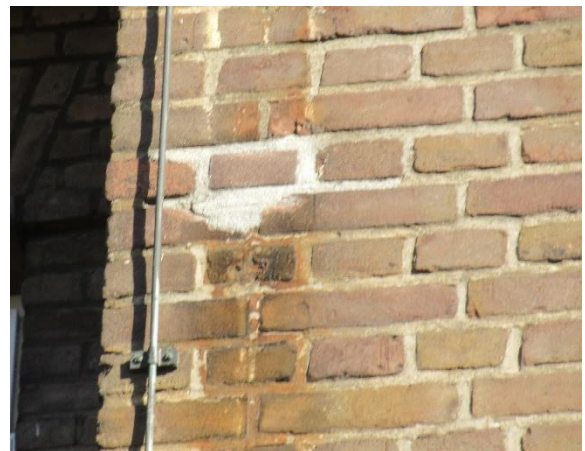
In de uitbouw van de raadszaal zijn op de westelijke hoek diverse sterk corroderende bevestigingsmiddelen opgenomen. Er is ingeboet met een eg harde en afwijkende voeg.

In metselwerk opgenomen ijzeren en stalen ankers en liggers die niet te demonteren zijn, moeten in het werk worden ontroest tot schoonheidsgraad SA 1 en gerepareerd waar nodig. Daarna moet het ijzerwerk worden geconserveerd met menie of Rustoleum. Te demonteren elementen moeten worden losgenomen en moeten worden ontroest en geconserveerd door deze te stralen tot schoonheidsgraad SA2,5 en te schoperen. De opnieuw in het muurwerk op te nemen delen moeten rondom geheel lucht- en waterdicht worden ingepakt in vetband, bijv. Densoband, alvorens het metselwerk rondom weer aan te helen door middel van inboeten.

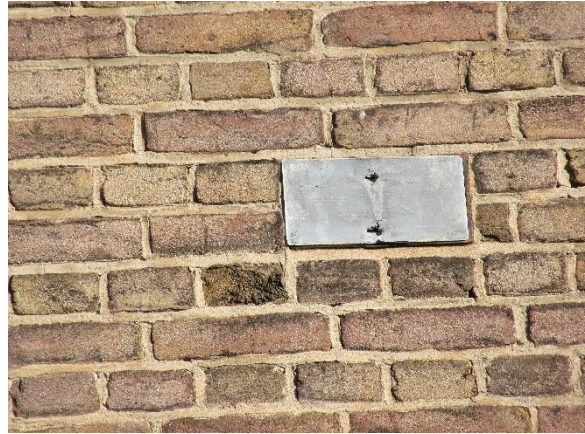
In de zuidgevel is hoog in de gevel een ventilatieroostertje met een plaatje zink afgedekt; vermoedelijk was het rooster kapot.

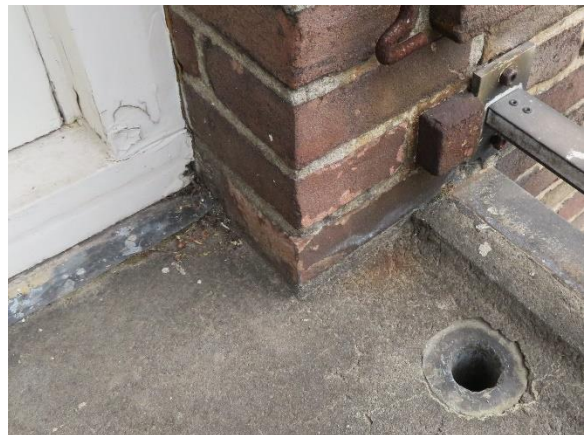
De kozijndorpel en -stijl van de deur naar het balkon op de zuidgevel zijn licht ingerot.

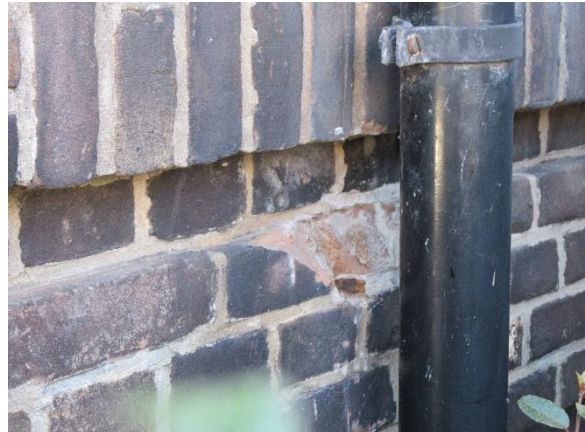
In de westgevel zijn in het plint enkele stenen beschadigd door het corroderen van de oude bevestiging van de hemelwaterafvoer. Ook elders in de gevels komen restanten van oude bevestigingen voor die tot dergelijke schade zullen kunnen leiden.

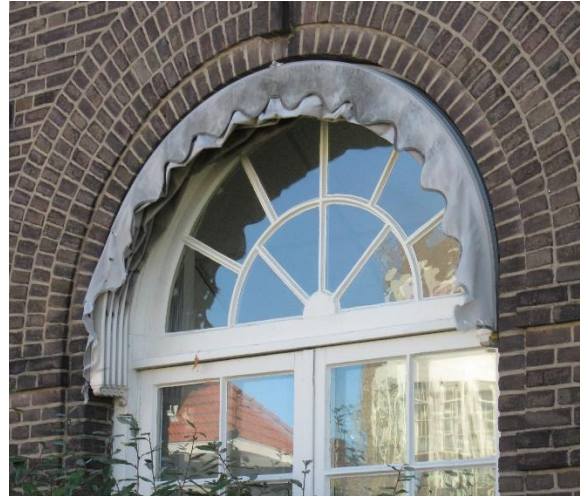
De zonweringen zijn grotendeels niet meer functioneel. Het doek is verweerd.

- Vervangen van de zonweringen conform bestaand; bij wijziging is dit wel vergunningplichtig.
- Herstellen van (scheuren in het) stucwerk in het interieur.

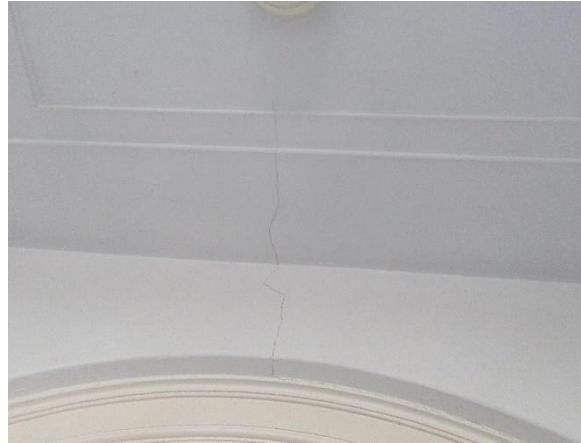
Op diverse plaatsen bevinden zich boven de binnendeuren lichte zettingsscheuren in het stucwerk van de wanden en plafonds.

Loszittend stucwerk moet rondom in rechte vlakken worden ingezaagd, waarna de ingesloten vlakken moeten worden weggehakt tot de vaste ondergrond. Scheuren moeten worden ingezaagd. Aansluitend moet het stucwerk worden aangeheeld in een bij het omliggende stucwerk passende mortel; het betreft een kalkgebonden mortel zonder cementtoevoeging, fabr. Khalix of gelijkwaardig.

- Herstellen van de scheuren in de gestukadoorde binnenwanden.
- Repareren van het loszittende en gescheurde stucwerk op de toog in de trouwzaal.

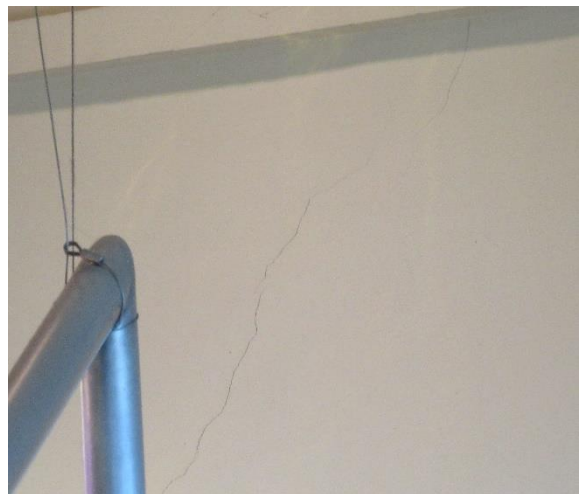
In het trappenhuis bevinden zich enkele scheuren in het stuc van de wanden.

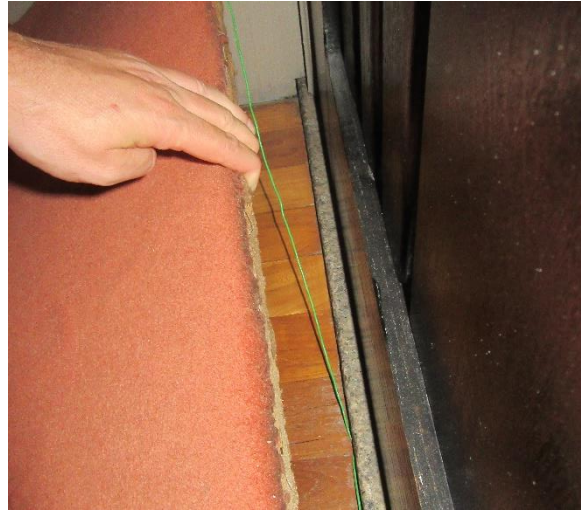
In de raadszaal bevindt zich onder het tapijt nog een historisch parket.

Schuren van vloeren is niet toegestaan. Waar nodig mogen vloeren wel licht gepolijst worden. De gelakte parketvloeren reinigen, ontvetten, licht polijsten en opnieuw lakken. Vloeren met een wasafwerking reinigen en opnieuw met natuurlijke bijenwas afwerken. Taninevlekken en vochtplekken verwijderen met WOCA 'Tannin Spot Easy Neutralizer'. De 'vlek' groter behandelen kan wenselijk zijn om een minder directe overgang te kunnen creëren van wel behandeld naar niet behandeld hout. Het verloop afstemmen met schoon water. Loszittende stukken die omhoog staan herstellen door voorzichtig de losse delen uit te nemen, te reinigen en vlak te maken. De onderzijde opdikken om de juiste hoogte te bereiken en vervolgens terugplaatsen.

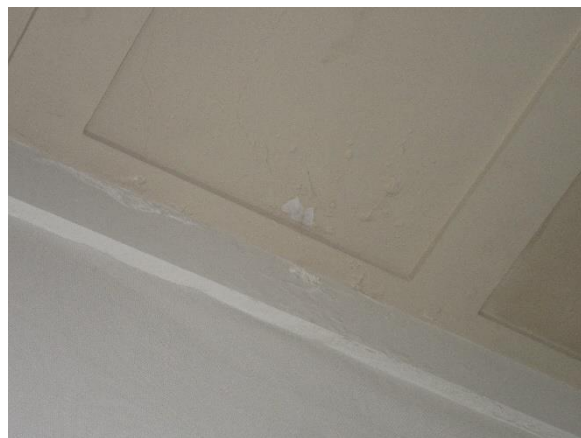
Plaatselijk bladdert schilderwerk op wanden en plafonds op plaatsen waar lekkage geweest is; hier ter plaatse van de publiekstribune van de raadszaal.

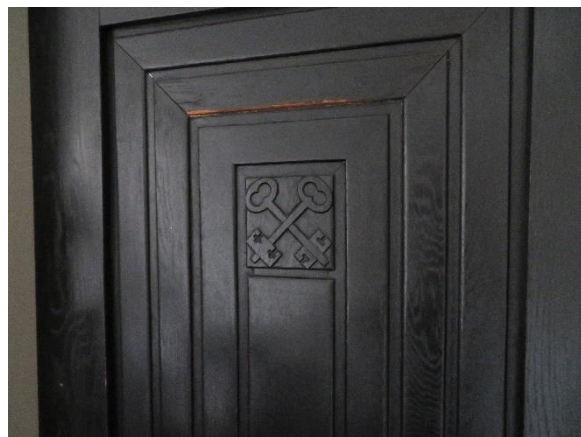
Het houtwerk van kozijnen en binnendeuren vertoont plaatselijk gebruiksschade.

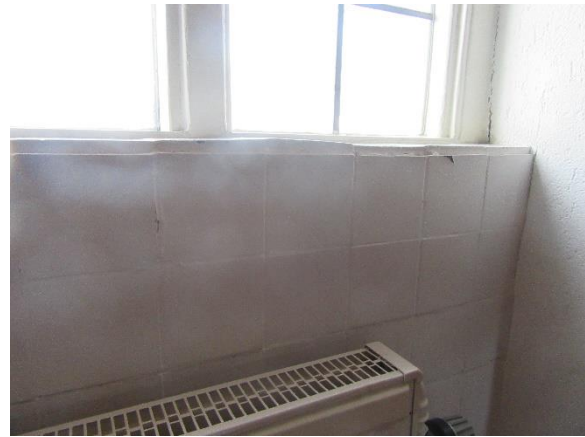
Het tegelwerk onder de ramen in de trouwzaal is deels gescheurd en los; het lijkt erop dat er zich achter de tegels bijv. een corroderende verankering bevindt.

- Afvoegen van het muurlood boven de afdekking op de kelderkoekoek.
- Vrijhakken en opnieuw aanmetselen van de ankers onder de ramen in de trouwzaal.
- Inboeten van de kapotte stenen in de scheur in de binnenmuur en de binnenzijde van de buitengevel ter plaatse van de trouwzaal.

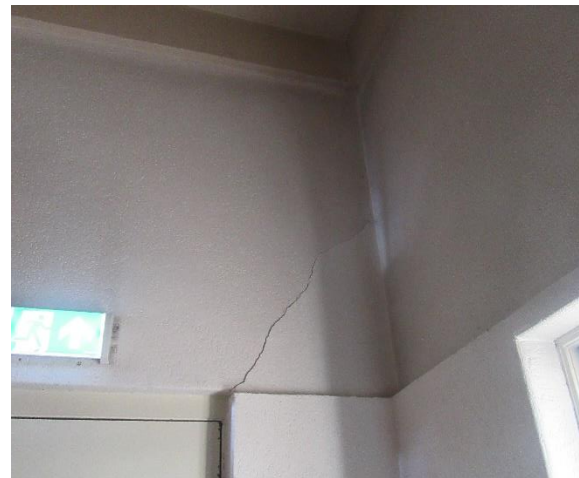
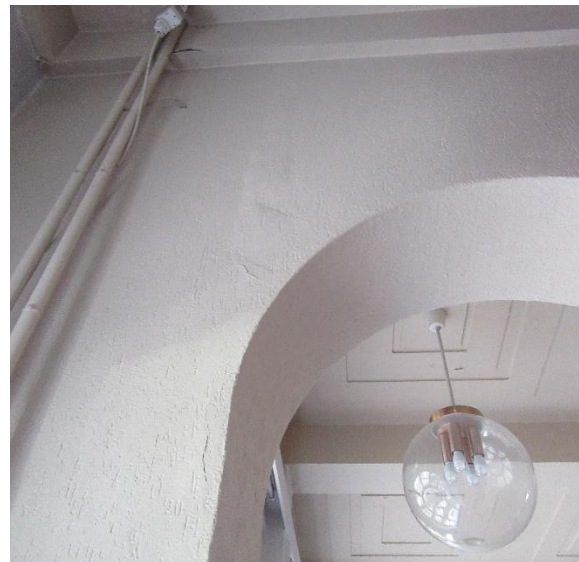
De toog in de trouwzaal en de gevel van het achterliggende portaal zijn gescheurd. Hoewel er geen sprake is van funderingsproblemen lijkt er hier toch sprake van een licht verschil in zetting van de fundering van het hoofdgebouw en die van de uitbouw, die minder zwaar belast wordt.
