RESTAURATIEPLAN

Raadhuis van Sliedrecht

29 november 2022

Onderhavige rapportage geeft de resultaten van de bouwtechnische inspectie en het plan voor het bouwtechnisch herstel weer. De rapportage bevat daartoe de volgende onderdelen:

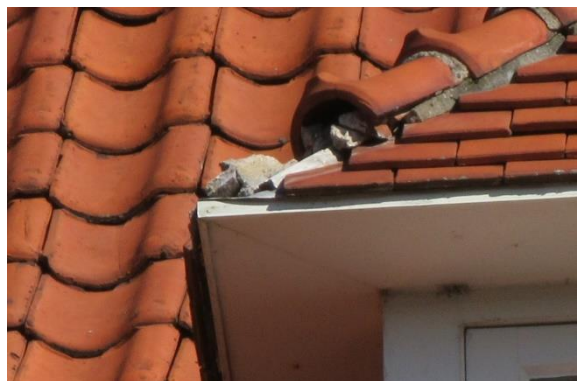
De raamdorpels van de dakkapellen zijn met een extra lat opgedikt, maar de naad kiert en kan aanleiding geven tot het ontstaan van houtrot. De loodaansluitingen zijn soms wat rommelig.

De stopverf van de dakkapellen op het zuidelijke dakvlak is slecht. De scharnieren zijn gecorrodeerd.

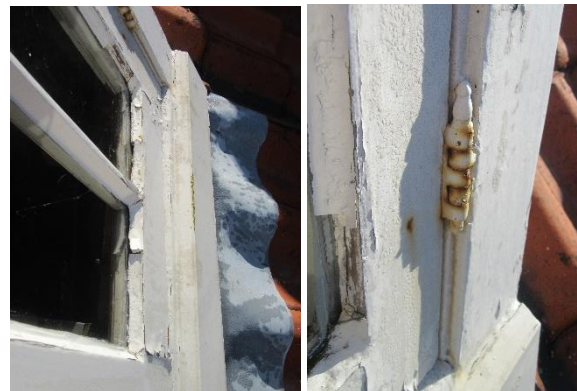
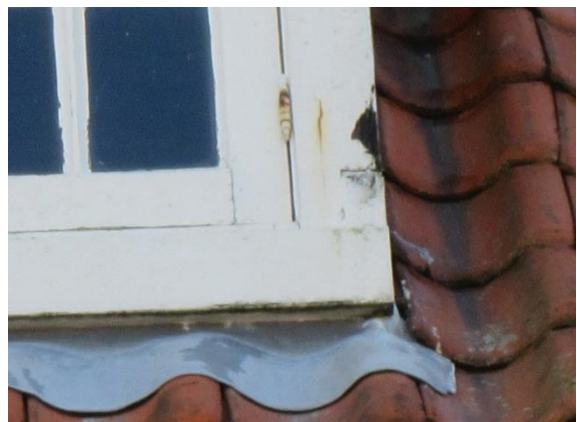
De meest oostelijke kapel op het zuidelijke dakvlak is sterk aangetast door houtrot. Bij diverse andere ramen is er sprake van lichte aantasting, vermoedelijk ook als gevolg van het feit dat het binnenschilderwerk zeer schraal is, waardoor condens op het enkele glas ongehinderd in het hout kan trekken.

De houtrotaantasting in de kozijnen van ramen en deuren wordt hersteld: kleine reparatie met behulp van Repair Care en grotere reparaties met behulp van nieuwe stukken oregon pine, met behulp van Repair Care aangelast aan het oude hout. Waar nodig worden dorpels van ramen geheel

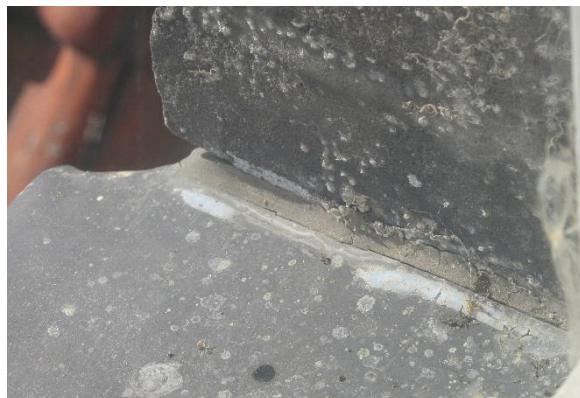
Het kitwerk tussen de loodslabben op de raamdorpels op de 1^e verdieping en het opgaande metselwerk in de dagkanten van de vensters is verdroogd en los.

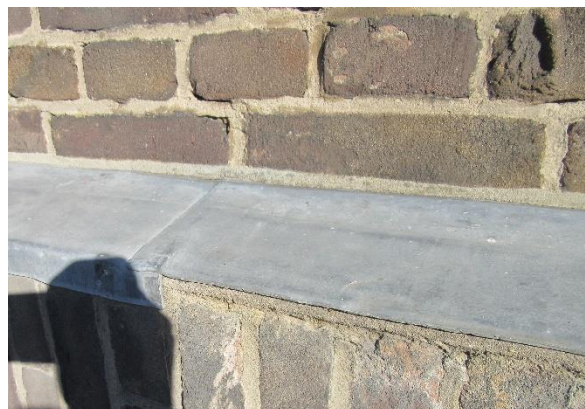
In de zuidgevel is de loodstrook op de plint/raamdorpel ter plaatse van de hellingbaan naar de westelijke entree korter; hier bevond zich ooit iets tegen de gevel waartoe het lood anders is uitgevoerd.

- Repareren van het gescheurde lood op de plint, alsmede vervangen van enkele meters van deze loodbekleding t.p.v. de zuidgevel, waar de omgezette rand ontbreekt.

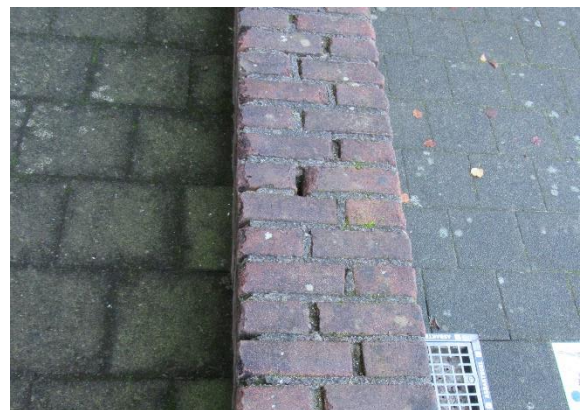
Het voegwerk van de balustrade langs de hellingbaan t.p.v. de noordgevel is plaatselijk iets uitgesleten.

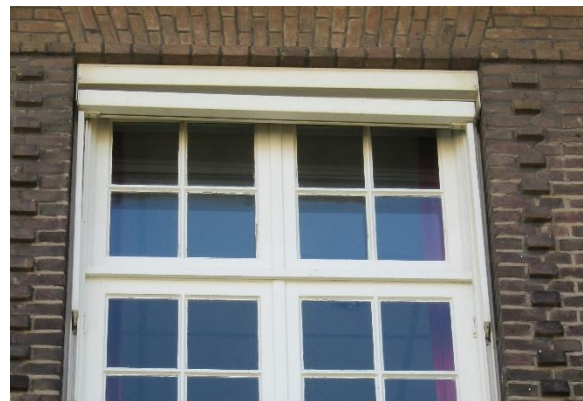
De zonweringen zijn grotendeels niet meer functioneel. Het doek is verweerd.

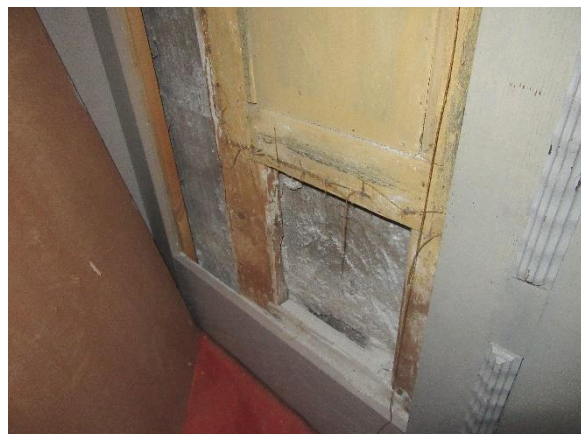
Achter de panelen van de lambrisering in de raadszaal bevindt zich een betimmering van asbestverdachte beplating. Nader onderzoek heeft inmiddels uitgewezen dat de beplating inderdaad asbesthoudend is.
