Beoordeling en onderhoudsadvies voetbalvelden Voetbalvereniging Sliedrecht

Titel : **Beoordeling en onderhoudsadvies
voetbalvelden
Voetbalvereniging Sliedrecht**

Projectnr. : 22-256-SLD

Datum : 03-02-2023

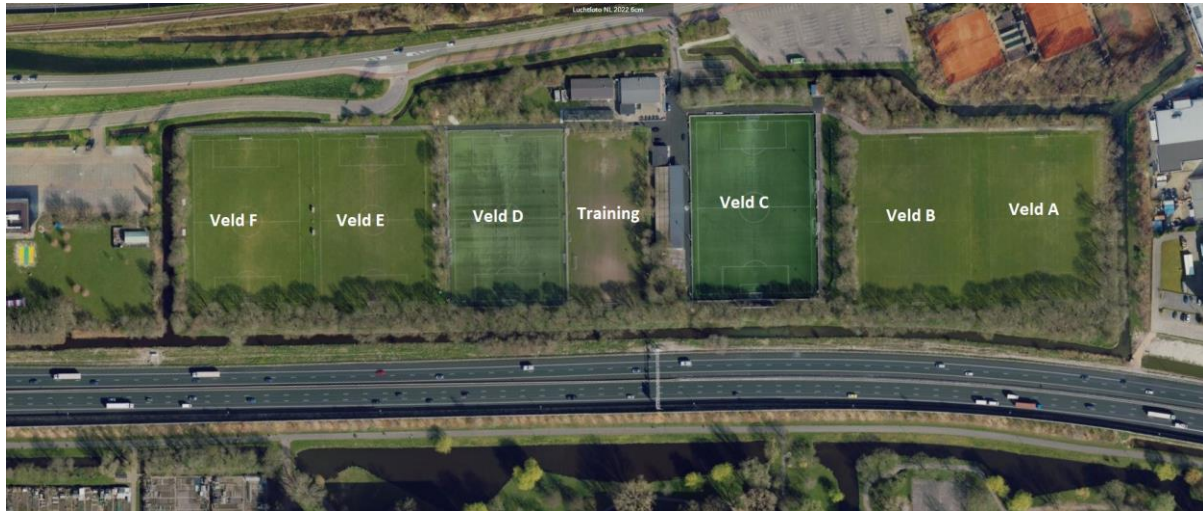
Afbeelding 1: overzicht met veldnummering vv Sliedrecht

Alle velden zijn op 3 februari 20223 bezocht en beoordeeld. Hiervoor is de nummering aangehouden zoals aangegeven op onderstaande overzicht.

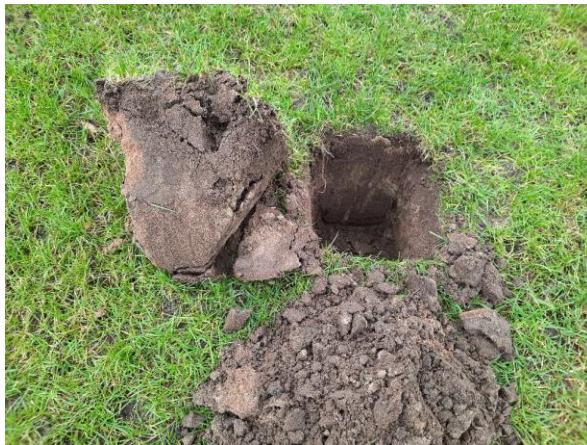
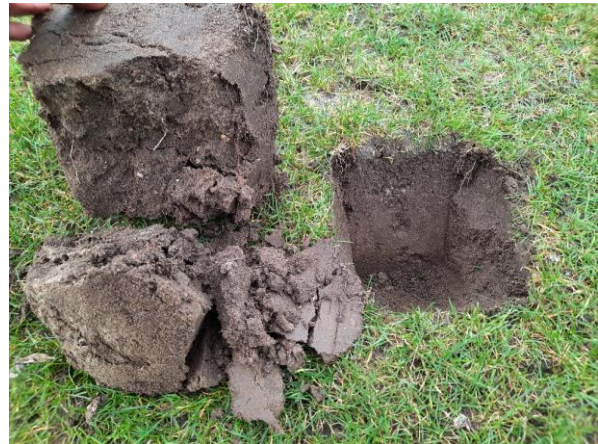
Afbeeldingen 2 en 3: Toplaag en plaatselijke storende laag

- Algeheel beeld > Voldoende/Matig
- Macro reliëf > redelijk, lichte glooiingen
- Micro reliëf > matig
- Grasbezetting > open maar met voldoende goede grassoorten, stevige zode
- Beworteling > wisselend 8 -15 cm
- Gemiddeld bodemprofiel:
 - 1-2 cm vilt , wisselend
 - 10 cm homogeen, humeus, matig grof zand
 - 15 cm geaggregeerde grond van zand en klei, plaatselijk vrij grof zand
- Plaatselijk verdichte ondergrond met storende laag, zie afbeelding 3
- Wisselende opbouw van de bodem.

- Intensief verticuteren graszode, incl. afvoeren materiaal
- Bezanden met ca 10 m3 zand (M3C)
- Bewerken met Koro Recycling Dresser
- Egaliserend slepen
- Doelgebieden egaliseren
- Gehele veld doorzaaien, hoeveelheid en soort te bepalen kort voor bewerking

- Wiedeggen en of verticuteren intensiveren, in combinatie met vegen van vrijgekomen materiaal.
- Tijdens de zomeronderhoud uitvoeren van een lichte bezanding ca 10 m3
- Tijdens najaarsonderhoud uitvoeren van een gemiddelde bezanding 10-20 m3

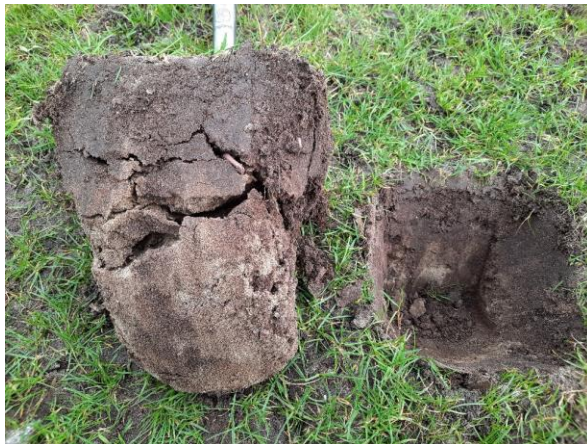
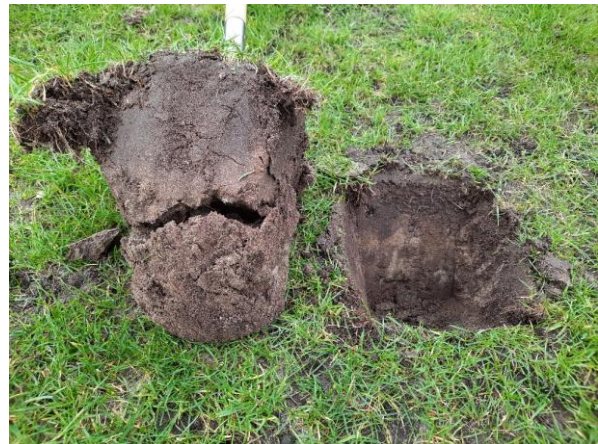
Afbeeldingen 4 en 5: Toplaag

- Algeheel beeld > voldoende
- Macro reliëf > redelijk
- Micro reliëf > matig
- Grasbezetting > open maar met voldoende goede grassoorten, stevige zode
- Beworteling > wisselend 8 -15 cm
- Gemiddeld bodemprofiel:
 - 1-2 cm vilt , wisselend
 - 10-12 cm homogeen, humeus, matig grof zand, storende laag op ca 12 cm
 - 20 cm sterk geaggregeerde grond van zand
 - Verdicht, overgang naar klei
- Veel wormenactiviteit

- Affrezen toplaag met Fieldtopmaker tot groeipunten Engelsraaigras, incl. afvoeren materiaal
- Bezanden met ca 10 m³ zand (M3C)
- Bewerken met Vertidrain met holle pennen
- Egaliserend slepen
- Doelgebieden egaliseren
- Gehele veld doorzaaien, hoeveelheid en soort te bepalen kort voor bewerking

- Wiedeggen en of verticuteren intensiveren, in combinatie met vegen van vrijgekomen materiaal.
- Tijdens de zomeronderhoud uitvoeren van een lichte bezanding ca 10 m³
- Tijdens najaarsonderhoud uitvoeren van een gemiddelde bezanding 10-20 m³

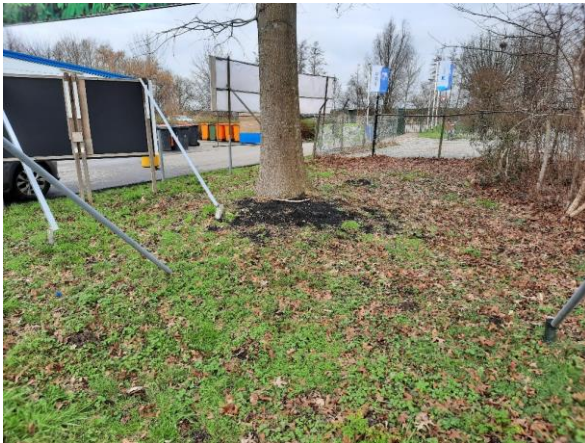
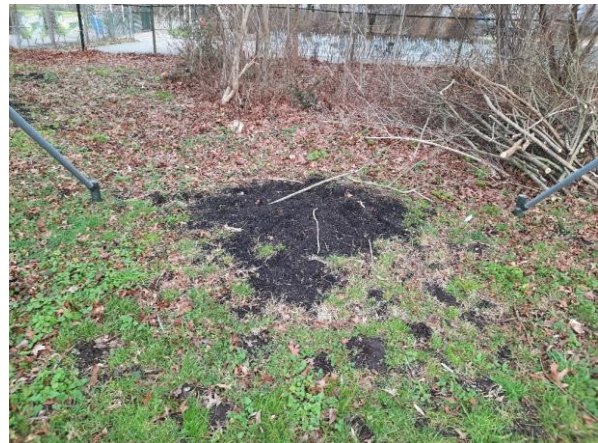
Afbeeldingen 6 en 7: Vervuiling van SBR

- Algeheel beeld > voldoende
- Macro reliëf > voldoende
- Micro reliëf > voldoende
- Vezel > voldoende , lichte slijtage in de doelgebieden
- Sporttechnische waardes > niet beoordeeld
- Infill > SBR voldoende onderhouden en aangevuld in doelgebieden

- Onderhoud wordt zeer goed uitgevoerd, dit continueren.
- In de beplanting is SBR infill aangetroffen, volgens de wetgeving is het niet toegestaan om schone grond te vervuilen. Geadviseerd wordt om dit z.s.m. op te ruimen.
- Nader info betreft de omgang met infill materiaal op kunstgrasvelden is te vinden in het zorgplicht document van de BSNC <https://www.bsnc.nl/bsnc-presenteert-factsheet-zorgplicht-milieu-kunstgrasvelden/>

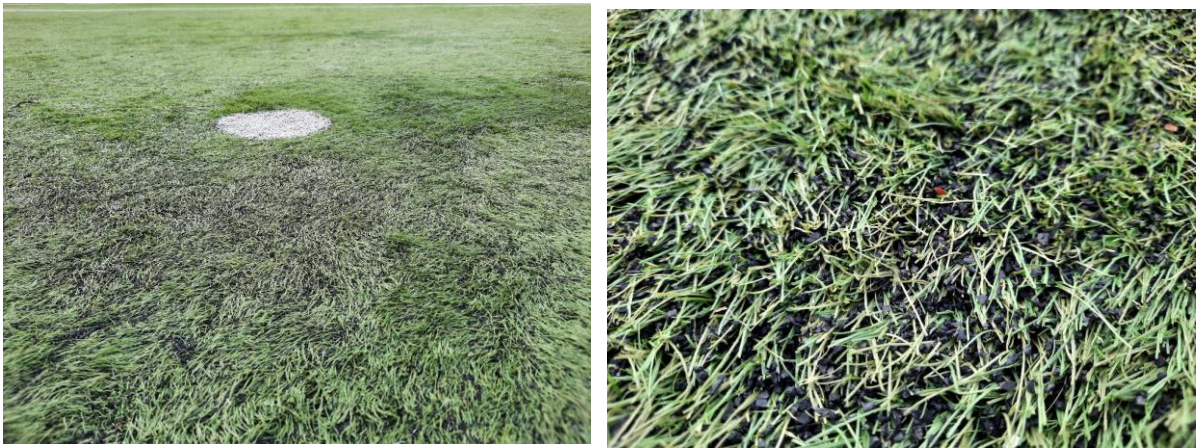
Afbeeldingen 8 en 9: Penaltystip en slijtage van de vezel

- Algeheel beeld > matig
- Macro reliëf > voldoende
- Micro reliëf > voldoende
- Vezel > matig, licht plat met grote slijtage in de doelgebieden
- Sporttechnische waardes > niet beoordeeld, maar veld voelt erg hard aan
- Infill > SBR, verdeling voldoende en voldoende aangevuld in doelgebieden

- Toplaag vervangen (2023) is noodzakelijk om komende 4-5 seizoenen dit veld te kunnen bespelen.
- Geadviseerd wordt om duurzame infill materiaal te kiezen welke op de nieuwe locatie eventueel hergebruikt kan worden.
- Op korte termijn wordt een advies verwacht van het ECHA over het toepassen van microplastics in producten waaronder infill materiaal voor kunstgrasvelden.
- <https://sportengemeenten.nl/mogelijk-verbod-op-synthetische-en-rubberinfill-in-kunstgrasvelden-vanaf-2028/>

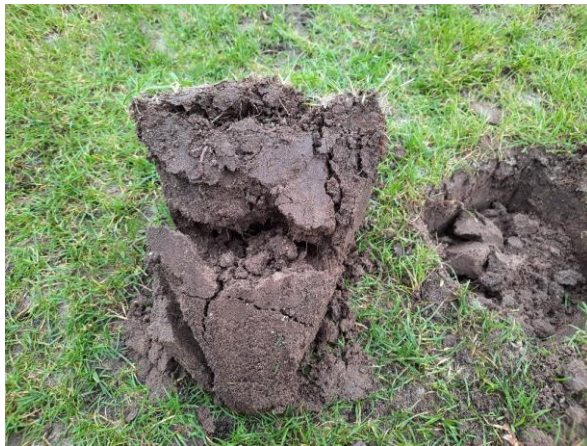
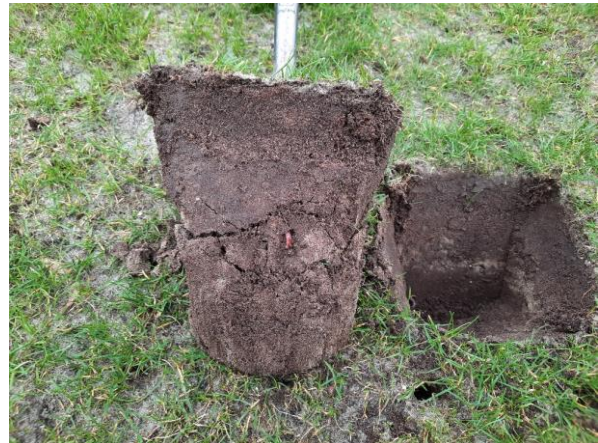
Afbeeldingen 10 en 11: Toplaag

- Algeheel beeld > matig
- Macro reliëf > voldoende
- Micro reliëf > matig
- Grasbezetting > redelijk met goede grassoorten, stevige zode
- Beworteling > wisselend 8 -15 cm
- Gemiddeld bodemprofiel:
 - 1-2 cm vilt , wisselend
 - 10-12 cm homogeen, humeus, matig grof zand, storende laag op ca 12 - 14cm
 - 20 cm licht geaggregeerde grond van zand
 - Verdicht, overgang naar klei
- Redelijk wormenactiviteit

- Intensief verticuteren graszode, incl. afvoeren materiaal
- Bezanden met ca 10 m³ zand (M3C)
- Bewerken met Koro Recycling Dresser
- Egaliserend slepen
- Doelgebieden egaliseren
- Gehele veld doorzaaien, hoeveelheid en soort te bepalen kort voor bewerking

- Wiedeggen en of verticuteren intensiveren, in combinatie met vegen van vrijgekomen materiaal.
- Tijdens de zomeronderhoud uitvoeren van een lichte bezanding ca 10 m³
- Tijdens najaarsonderhoud uitvoeren van een gemiddelde bezanding 10-20 m³

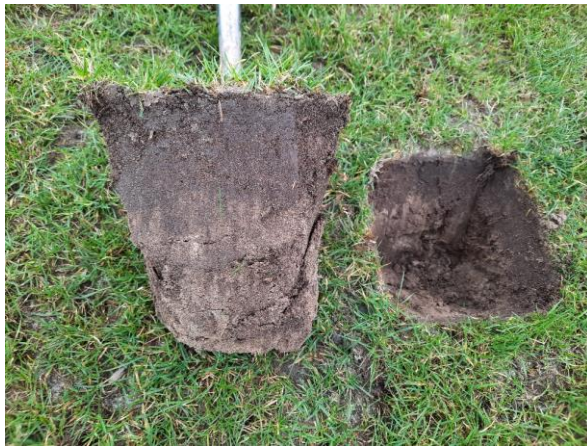
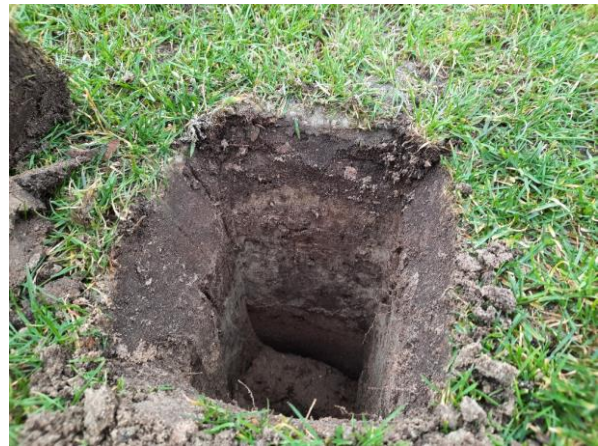
Afbeeldingen 12 en 13: Toplaag

- Algeheel beeld > voldoende, goede toplaag
- Macro reliëf > matig, lichte glooiingen
- Micro reliëf > matig
- Grasbezetting > voldoende met goede grassoorten, stevige zode
- Beworteling > wisselend 8 -15 cm
- Gemiddeld bodemprofiel:
 - 1 cm vilt voorste helft, achterste helft (bomen) ca 2 cm vilt
 - 20 cm homogeen, humeus, matig grof zand, storende laag op ca 12 cm
 - 20 cm sterk geaggregeerde grond van zand
- Veel wormenactiviteit

- Affrezen toplaag met Fieldtopmaker tot groeipunten Engels raaigras, inclusief afvoeren materiaal
- Bezanden met ca 10 m3 zand (M3C)
- Bewerken met Vertidrain met holle pennen
- Egaliserend slepen
- Doelgebieden egaliseren
- Gehele veld doorzaaien, hoeveelheid en soort te bepalen kort voor bewerking

- Wiedeggen en of verticuteren intensiveren, in combinatie met vegen van vrijgekomen materiaal.
- Tijdens de zomeronderhoud uitvoeren van een lichte bezanding ca 10 m3
- Tijdens najaarsonderhoud uitvoeren van een gemiddelde bezanding 10-20 m3

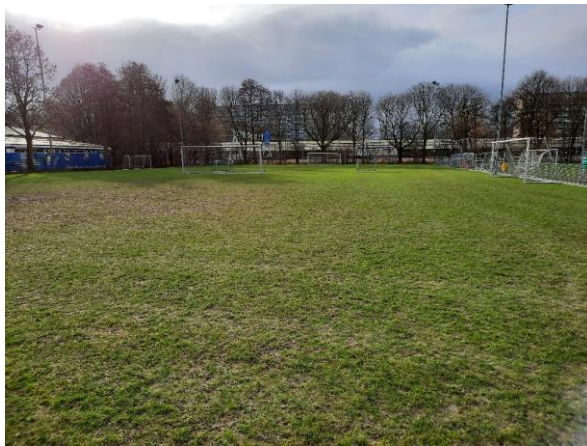
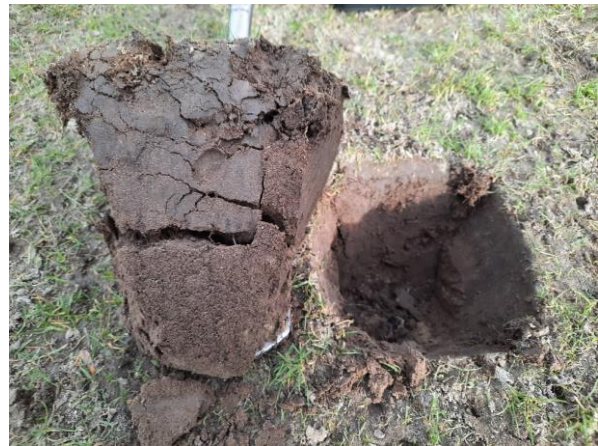
Afbeeldingen 14 en 15: Toplaag

- Algeheel beeld > matig, verdichte toplaag
- Macro reliëf > matig, diverse laagtes
- Micro reliëf > matig
- Grasbezetting > matig, veld wordt intensief gebruikt en is open gespeeld
- Beworteling > wisselend 8 cm
- Gemiddeld bodemprofiel:
 - 1 cm vilt
 - 15 cm homogeen, humeus, matig grof zand, storende laag op ca 14 cm
 - 20 cm homogeen, zwak humeus, matig grof zand
- Weinig wormenactiviteit

- Bezanden met ca 10 m³ zand (M3C)
- Bewerken met Vertidrain met holle pennen
- Egaliserend slepen
- Gehele veld doorzaaien, hoeveelheid en soort te bepalen kort voor bewerking

- Beluchten met dichte dunne pennen intensiveren
- Uitvoeren van een schudbeluchting wordt geadviseerd.
- Tijdens de zomeronderhoud uitvoeren van een lichte bezanding ca 5 m³
- Tijdens najaarsonderhoud uitvoeren van een gemiddelde bezanding 10-20 m³
